# Rénovation des serres du Jardin des Plantes.

Présentation du programme

Le 29 mars 2016

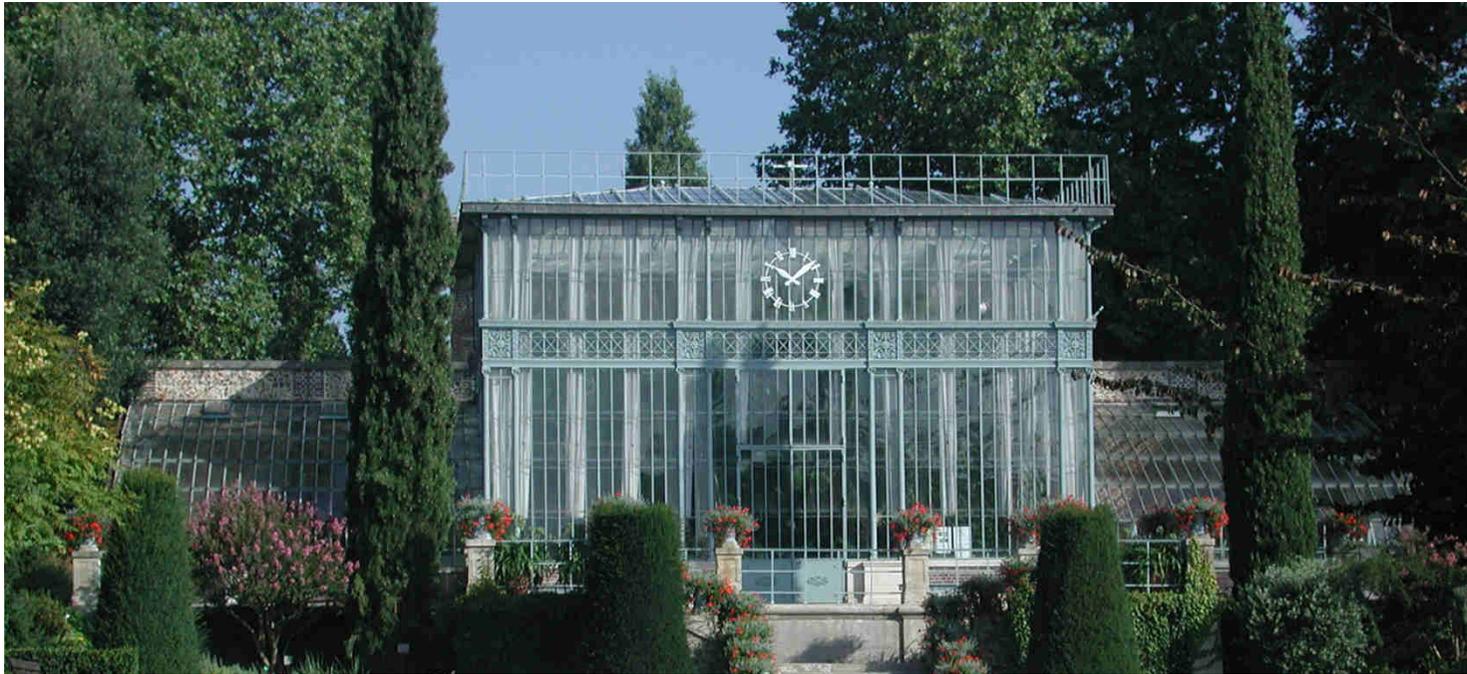
# Diagnostic: serre centrale

- Serre historique du Jardin (1839-1842): Inscrite à l'inventaire supplémentaire des Monuments Historiques.
- Serre centrale ( 85m<sup>2</sup>) : plantes utilitaires ambiance tropicale humide.
- Deux serres latérales adossées (2 x 40m<sup>2</sup>): carnivores et Cactées.
- Restauration 1999-2001.
- Inadéquation entre la structure et l'usage actuel.
- Pas d'amiante, faible présence de plomb.
- Coursive d'accès en mauvais état.

- Dépose couverture , remise en peinture de la structure.
- Démolition et remplacement de la coursive d'accès.
- Création d'une ouverture serre 19.
- Aménagement intérieur des serres: circulation, exposition, et mise en lumière.

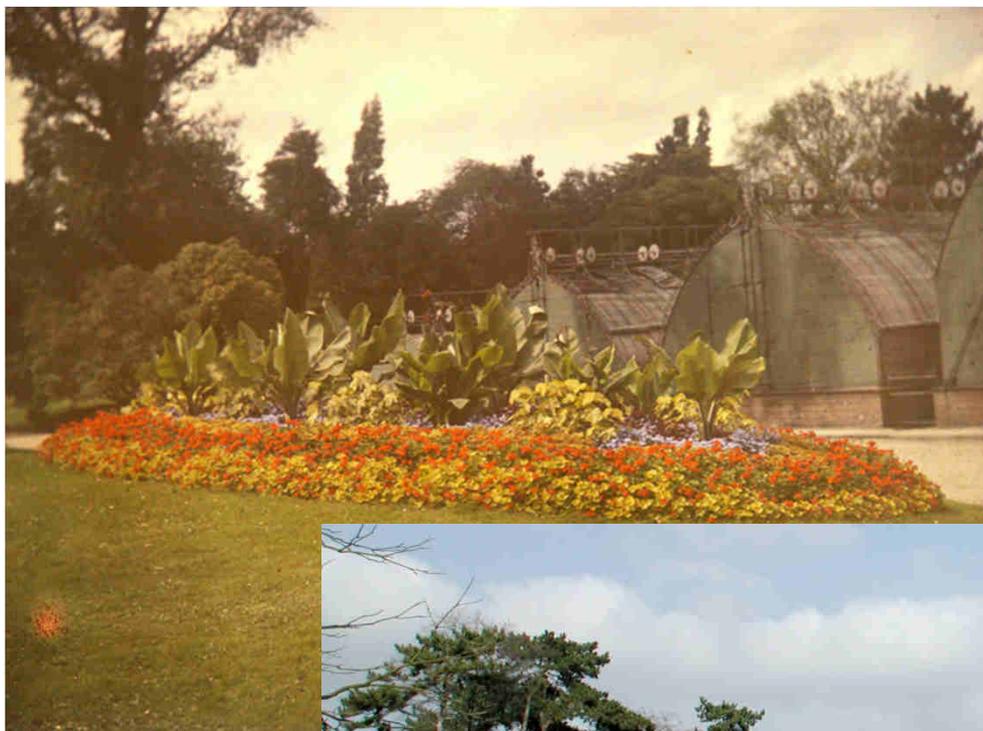
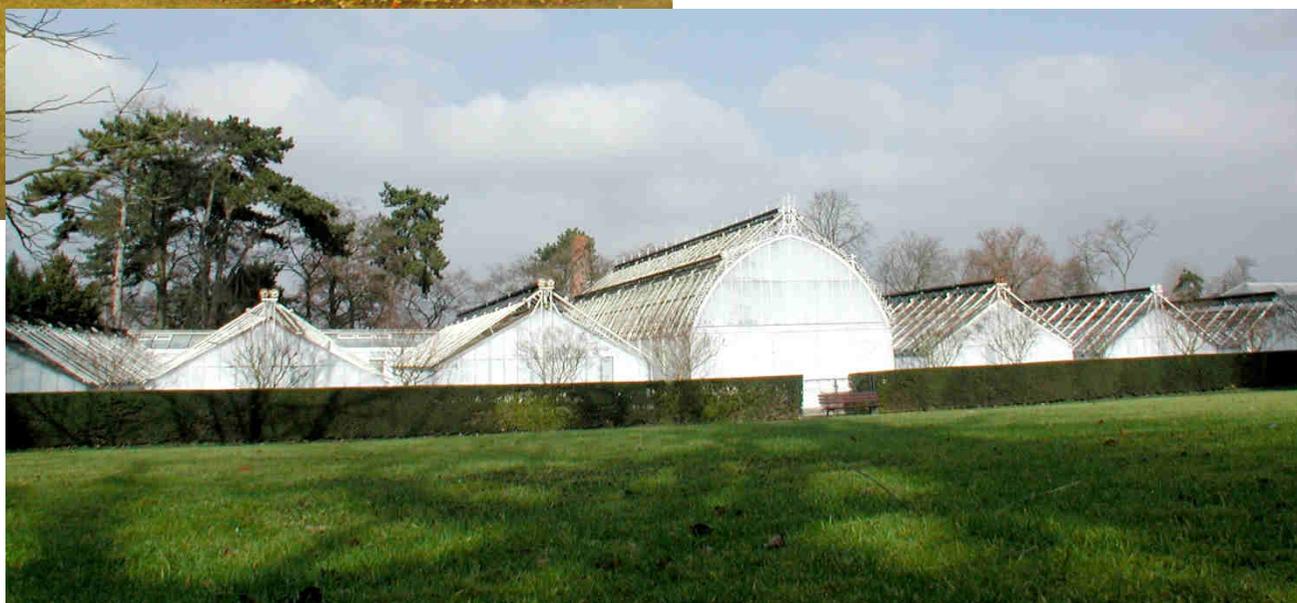
# Diagnostic: groupe des « 7 serres »

- Construites en 1884, remaniées en 1957.
- Dégradations importantes des structures bois: 3 serres de fermées.
- Dégradations des structures, ombrages, aérations, peintures (Palmarium).
- Pas de régulation climatique.
- Présence importante d'amiante (fibrociment, joints de chauffage), présence de plomb (peintures).
- Serre enterrée peu accessible et à aération manuelle.
- Rampes d'accès PMR existantes. Couloir accessible.

- Désamiantage.
- Dépose couvertures et structures existantes (hors Palmarium).
- Installation d'outils de régulation climatique performants.
- Rénovation du Palmarium.
- Mise en conformité pour l'accueil des publics (couverture, signalétique...).

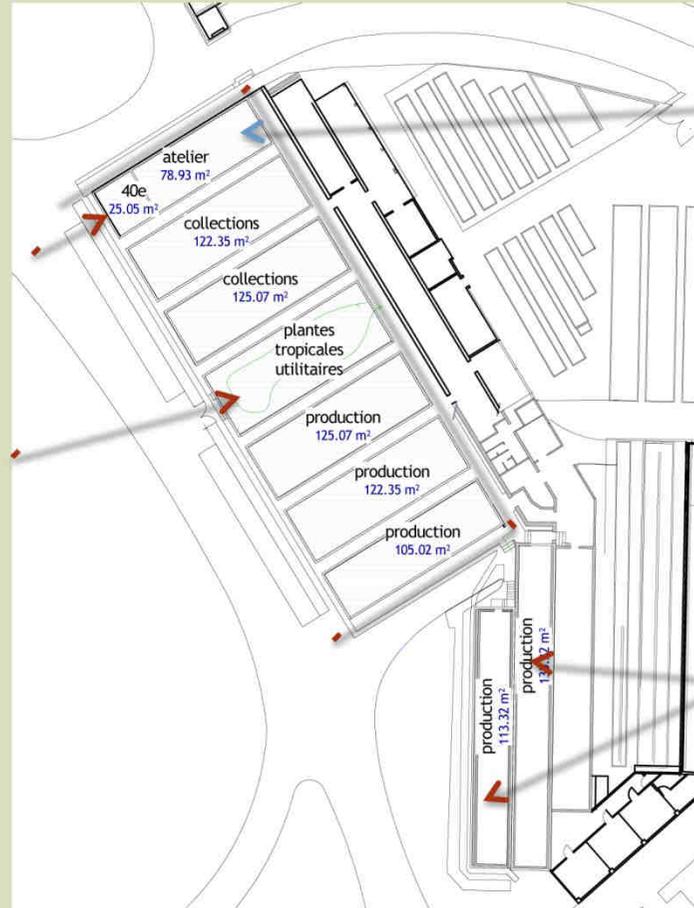
- L'implantation de la serre de quarantaine nécessaire à la sécurité sanitaire du site pour l'arrivage de nouvelles plantes se situe proche des serres tropicales. Une entrée indépendante de l'extérieure est nécessaire.

- La grande porte donnant sur l'extérieure actuellement est à conserver afin de pouvoir faire entrer les plantes de grandes hauteur.

- l'atelier de la serre 1, accueillerait entre 20 et 25 personnes maximum.

- Les serres 8 et 9 pourraient potentiellement être démolies, le site remblayé et une seule serre neuve remontée sur l'aire totale

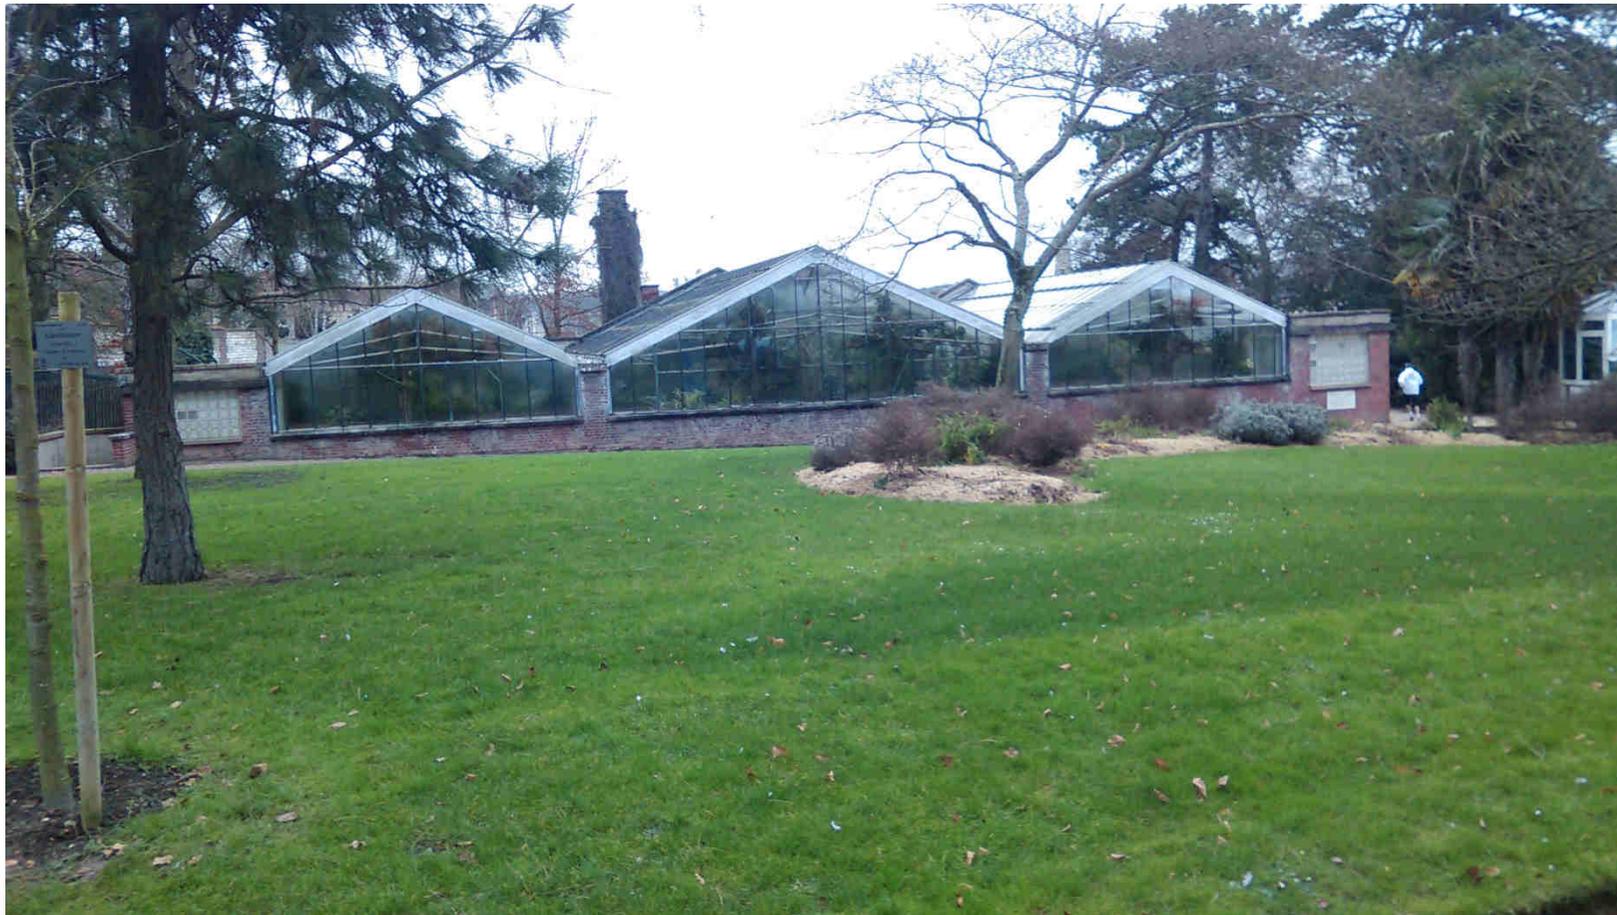
# Diagnostic: Serres tropicales

- Construites en 1936, agrandies en 1971, remaniées en 1985.
- Serre de conservation des collections d'Orchidées.
- Bon état général de la structure.
- Système d'ombrage hors d'usage.
- Vues du couloir peu attrayante, plantes non visibles.
- Problématiques de vols.
- Gestion climatique partielle (pas de gestion de l'hygrométrie, pas de brassage d'air, éclairage de la Victoria inadapté).
- Pas accessible aux PMR.
- Présence d'amiante ( plaque fibrociment) et de plomb (peintures).

- Désamiantage.
- Installation d'outils de régulation climatique performants et d'ombrages.
- Rénovation et aménagement du couloir.
- Mise en conformité pour l'accueil des publics (couverture, signalétique...).
- Rénovation ponctuelles des structures.
- Ouverture du pignon et réalisation d'un sas d'entrée.

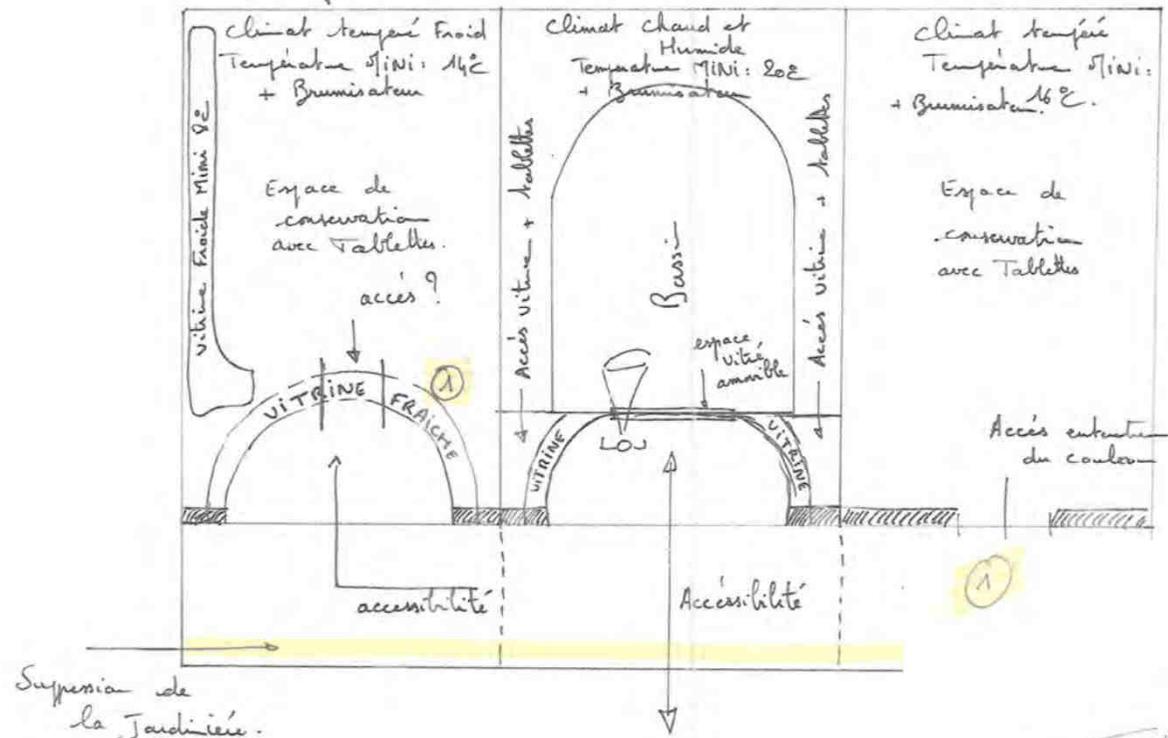
↓ Plan végétal pour Orchidées

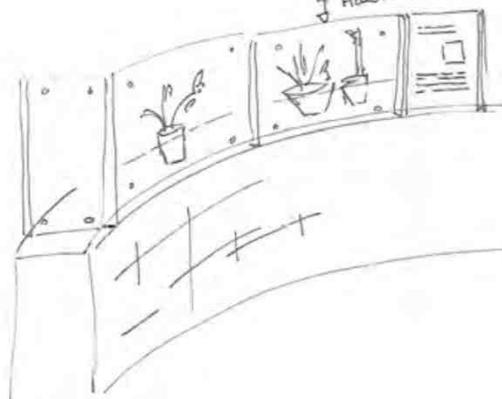
Exemple de vitrine souhaitée -

↓ Hauteur très limitée pour le vide d
